Pemanfaatan Citra Satelit Landsat-7 ETM Untuk Prediksi Kerusakan Morfologi Sungai Batanghari Akibat Penambangan Emas Ilegal

Utilization of Landsat-7 ETM Satellite Images to Predict Morphological Damages of the Batanghari River due to Illegal Gold Mining

Teguh Marhendi ^{*1}, Yuzirwan Rasyid^{*2}, Nindyo Cahyo Kresnanto^{*3}

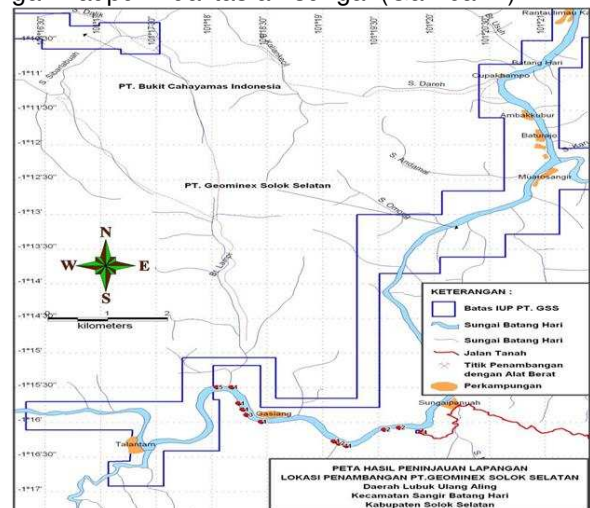
Gambar 3. Peta beberapa Lokasi Penambangan di Sungai Batanghari (Pokja TKPSDA 2013)

Kegiatan penambangan sungai seperti pada Gambar 3 merupakan salah satu penyebab terjadinya perubahan morfologi sungai. Berdasarkan beberapa studi sebelumnya, kegiatan penambangan di sepanjang Sungai Batanghari sudah sangat parah, baik yang menggunakan alat penambangan tradisional oleh masyarakat maupun penggunaan alat berat oleh beberapa Perusahaan Penambangan (Tim Pokja TKPSDA WS Batanghari, 2013).

Kegiatan penambangan ini dalam prakteknya terdiri dari dua macam yaitu penambangan legal (berijin: SIUP) dan penambangan ilegal (tanpa ijin : PETI). Kegiatan penambangan yang sudah berlangsung ini telah menimbulkan kerusakan sungai baik berupa badan sungai maupun kualitas air sungai (Gambar 4).

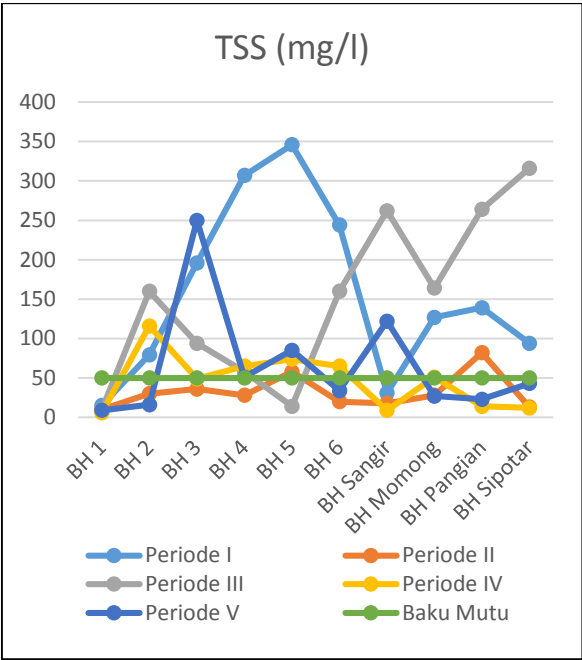
Gambar 6. Trend parameter TSS (mg/l) (Bapedalda, Propinsi Sumatera Barat, 2013 dan analisis, 2014)

- 1) Parameter TSS (Gambar 6), kecuali titik BH1, BH3, BH Sangir, BH Pangian, BH Sipotar, hasil analisis laboratorium **melebihi baku mutu** (BM=50 mg/l, kelas II)
- 2) Parameter BOD-5 (Gambar 7), kecuali titik BH6 dan BH Sangir, hasil analisis laboratorium **memenuhi baku mutu** (BM=3 mg/l, kelas II)
- 3) Parameter COD (Gambar 8), hasil analisis laboratorium pada semua lokasi sampling **melebihi baku mutu** (BM=25 mg/l, kelas II)
